Versorgung einer Frontzahnücke mit BOI Implantaten

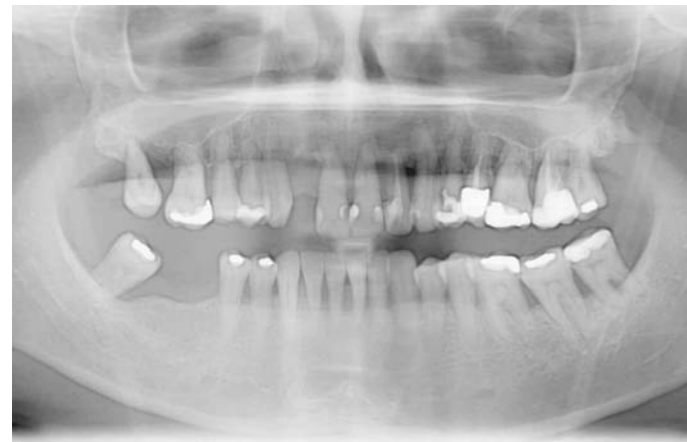
Ausgangssituation, Restknochenhöhe ca 5 mm

Eine 44 jährige Patientin stellte sich mit extremen Prordontalbefund und starker Lockerung der oberen Frontzähne in unserer Praxis vor. Ihr Anliegen war es möglichst schnell und unkompliziert versorgt zu werden, da sie in einer öffentlichen Einrichtung arbeitet und längerer Arbeitsausfall nicht in Frage käme. Vorschlag der Vorbehandler war die Extraktion der oberen Frontzähne, Versorgung mit einer Interimsprothese, danach Knochenaufbau in einer Kieferklinik und eine Versorgung mit Schraubenimplantaten. Der verbliebene Restknochen betrug ca. 5 mm die beiden Eckzähne sind klinisch fest. Der Lockerungsgrad wurde mit 3 beziffert.

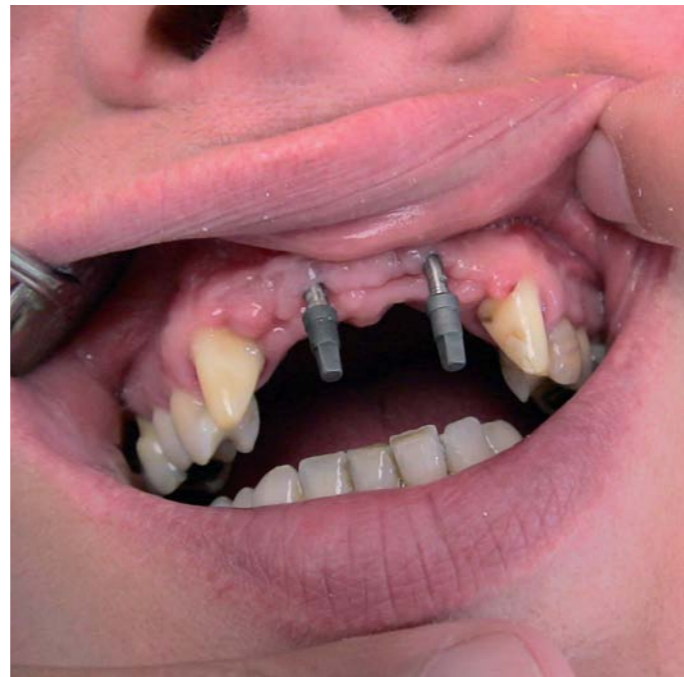
Größe der Abutments der BOI Implantate

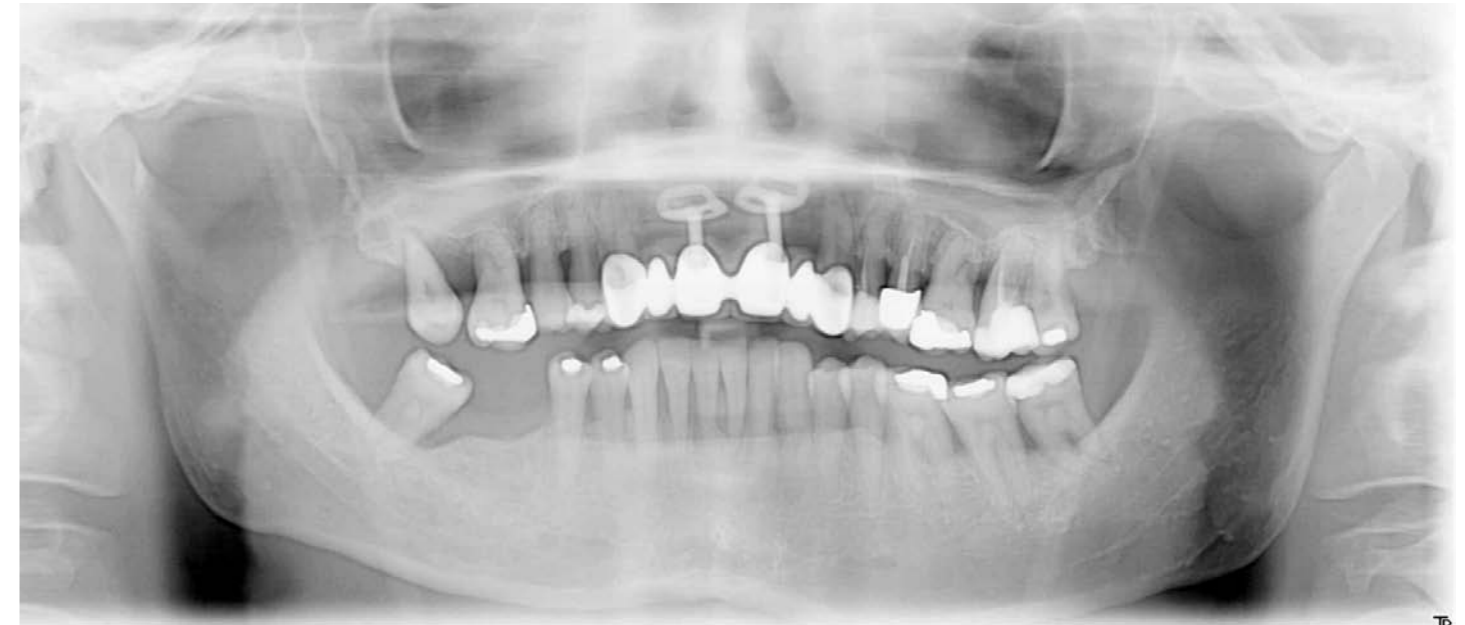
Unterstützung der Lippe durch die Brücke

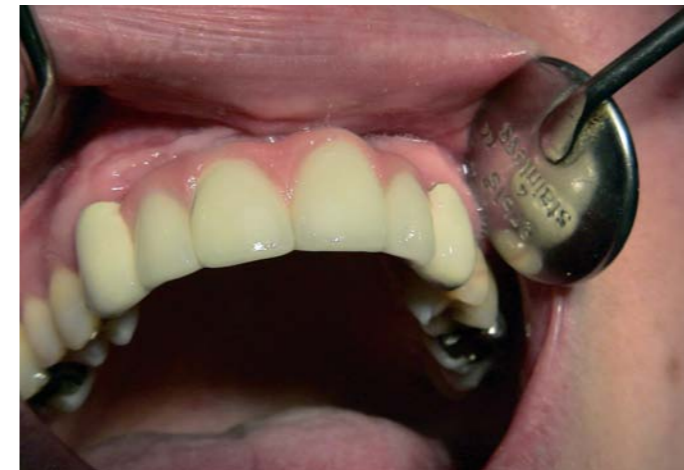
Ansicht der Brücke mit entsprechender zahnfleischfarbenen Keramik
